SISTEMA HIDRÁULICO PARA POSSIBILITAR A RECUPERAÇÃO DE RESERVATÓRIOS ELEVADOS SEM INTERRUPÇÃO DO ABASTECIMENTO DE ÁGUA DOS CONSUMIDORES.

Luiz Carlos Alves de Souza¹

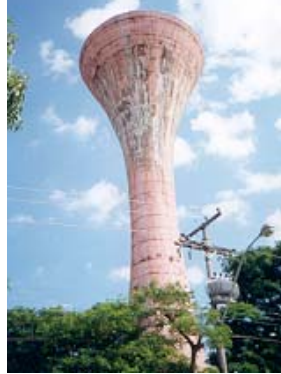
A Figuras 7 e 8 apresentadas a seguir mostram as condições em que o reservatório se encontrava antes do início da recuperação do mesmo. Havia vazamentos em diversos pontos e a armadura estava exposta e corroída.

Figura 7 – Vista externa do reservatório elevado antes da recuperação.

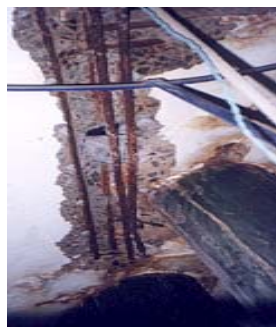
Figura 8 – Deterioração da estrutura interna do reservatório.

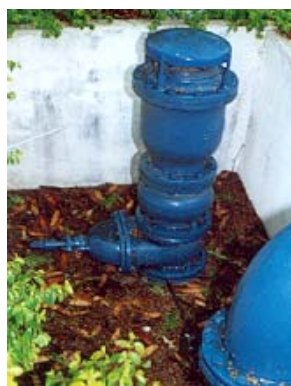
Para evitar a formação de vácuo durante eventual parada no bombeamento por falta de energia elétrica junto ao “by-pass” foi instalada uma válvula ventosa tipo “anti-slam” mostrada na Figura 9. Para medição e monitoramento da pressão, foi instalado o sensor com transmissão de sinal analógico 4-20mA no “by-pass” mostrado na Figura 10.

Figura 9 – Válvula tipo “anti-slam” instalada junto ao “by-pass” do reservatório.

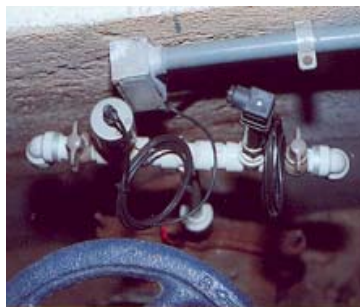
Figura 10 – Sensor de pressão instalado na saída do reservatório.

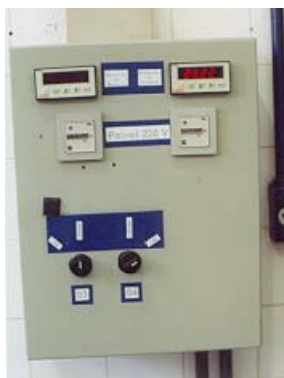
O indicador de pressão foi instalado na casa de bombas (Figura 11) o qual recebia o sinal por intermédio de cabo e o retransmitia para o inversor de frequência mostrado na Figura 12.

Figura 11 – Indicador e retransmissor de sinal 4-20mA.

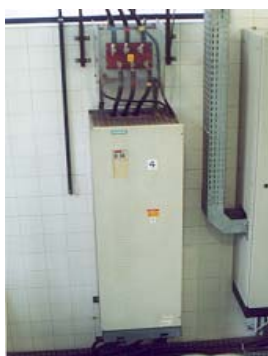
Figura 12 – Inversor de frequência para acionamento do motor da bomba de recalque

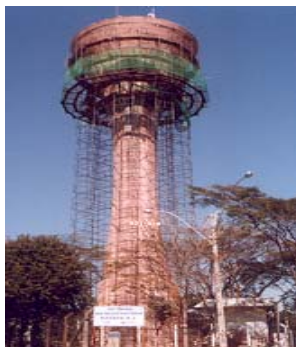
Para recuperar o reservatório foram necessários aproximadamente 5 meses, período no qual o sistema de controle do bombeamento operou recalcando a água diretamente para a rede de distribuição. As Figuras 13 (início dos trabalhos de recuperação estrutural e impermeabilização) e 14 (fase de pintura) apresentadas a seguir mostram duas fases do trabalho de recuperação do reservatório.

Figura 13 – Início do trabalho recuperação e impermeabilização do reservatório.

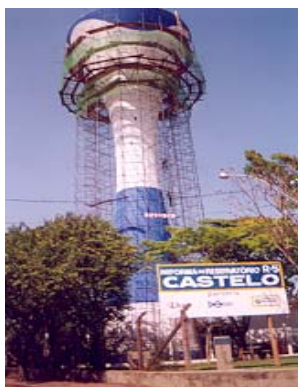
Figura 14 – Fase de execução da pintura externa do reservatório.

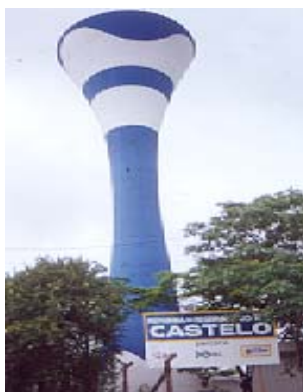
O trabalho de recuperação estrutural e de impermeabilização foi concluído no final de 1999 e o reservatório foi liberado para operação em 1 de janeiro de 2000. A figura 15 mostra a vista externa do reservatório recuperado e pronto para operação.

Figura 15 – Reservatório recuperado e pronto para operação.
